## 環境の保全のための措置の実施状況の報告書

## 徳本砕石工業株式会社 採石場拡張事業 環境影響評価

環境保全措置の実施状況報告書(第34回 令和7年8月31日)

環境影響評価 事後調査報告書

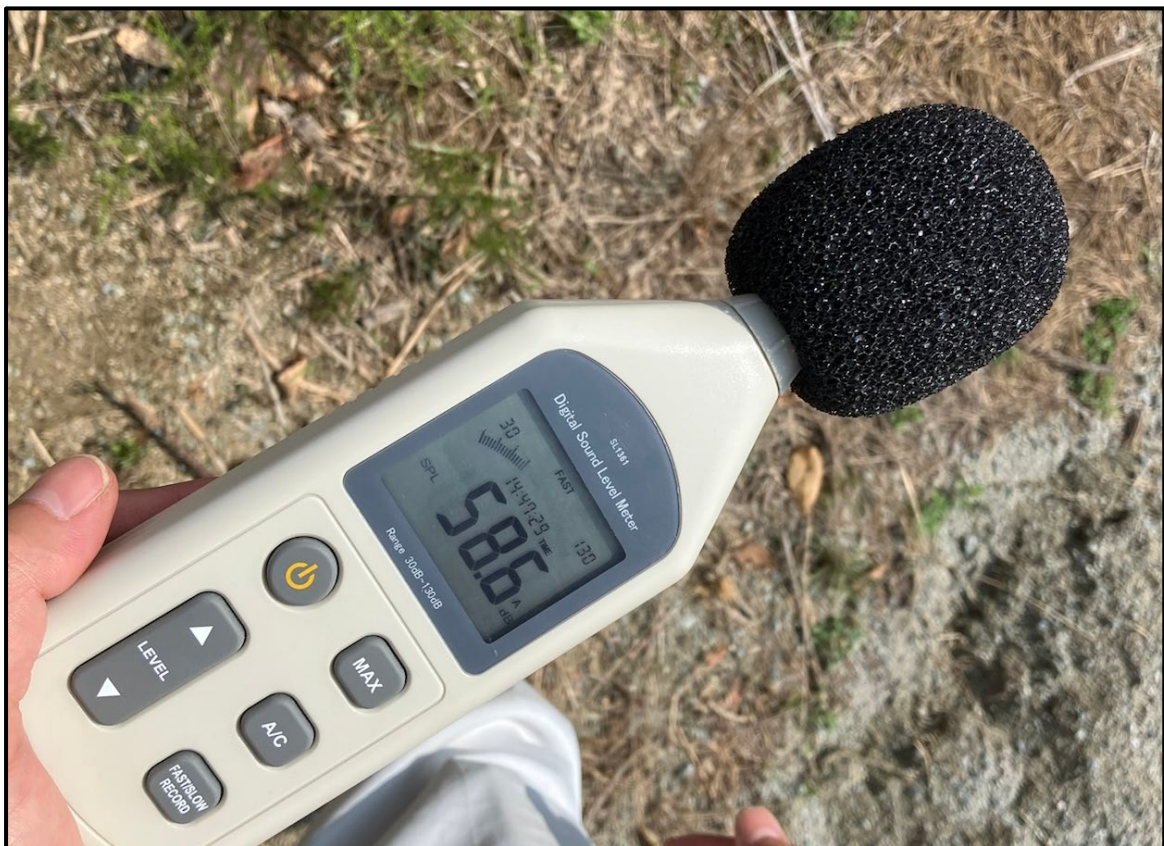
図-2 調査状況と結果

No.3 騒音測定地点において、発破を含む現場作業で発生する騒音レベルの最大値を測定したところ図-2 に示すように 58.6dB であり、これは特定工場の規制基準値(60dB)を下回る結果であった。

以上のことから、現時点における騒音レベルは、規制基準値を下回っていたことから、敷地境界に 2m の防音壁等を設置する環境保全措置を講ずるレベルではないと考えられる。

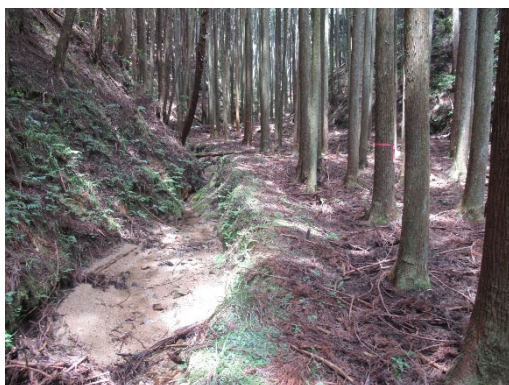
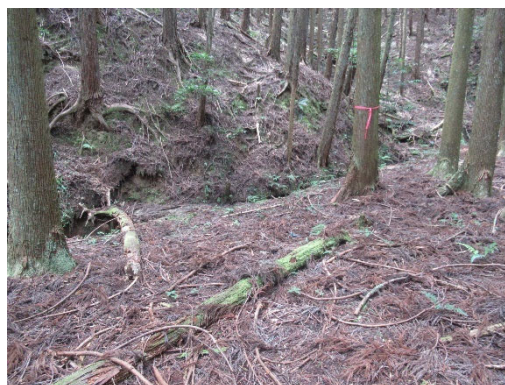
生育環境は、自生地及び移植時と同様に概ね林床植生が疎らな状況が維持されていた。

オオバノアマクサシダ移植先1の環境

オオバノアマクサシダ移植先2の環境

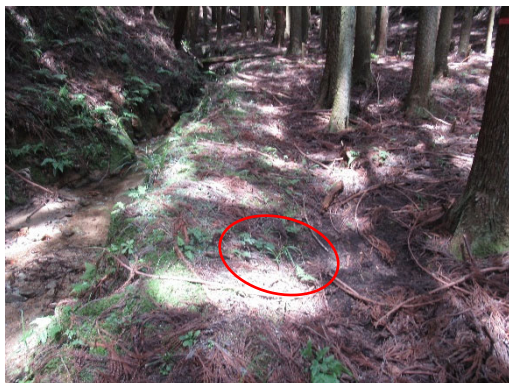
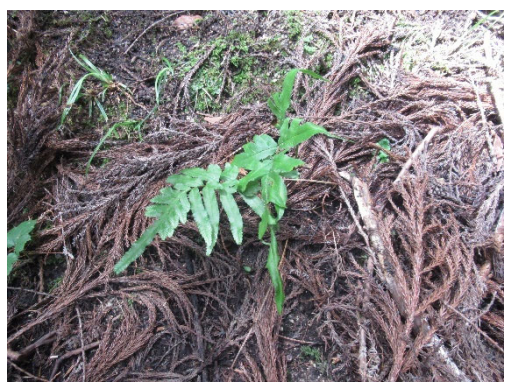
オオバノアマクサシダは、令和4年12月に移植した54個体のうち、半年後の令和5年6月のモニタリングでは35個体、約1年後の令和5年12月のモニタリングでは29個体、約2年後の令和6年9月のモニタリングでは15個体の生育が確認されており、約3年後の令和7年7月モニタリングでは10個体の生育が確認された。確認された個体の生育状況は、葉数や葉長に減少がみられる等、やや不良であった。葉に欠損がみられる個体が多く、シカ等による食害の影響を受けていると考えられる。

オオバノアマクサシダ生育状況

オオバノアマクサシダ確認個体

オオバノアmaksシダは移植を行った54個体うち10個体、コ克蘭は12個体のうち11個体が約3年後のモニタリングで生育が確認され、移植先の環境で概ね定着したものと考えられる。オオバノアmaksシダについては葉数の増加や、葉長の成長がみられた年もあったが、確認された個体数は徐々に減少した。葉に欠損がみられる個体が多く、定着はしているものの、シカ等による食害の影響を受けていると考えられる。コ克蘭については、欠損や萎れのない健全な葉をつけた個体が多く確認された。さらに、結実が確認された年もあり、周辺で新規個体の発生も確認され、生育状況は良好であった。

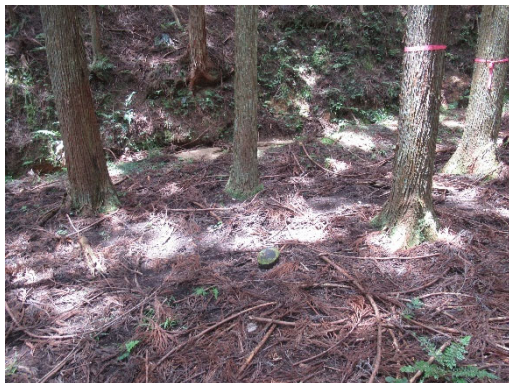
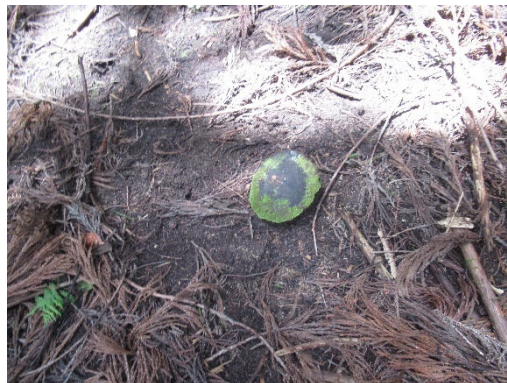
ツチアケビは、令和4年12月に4個体移植したが、約1年後の令和5年12月、約2年後の令和6年9月に続き、約3年後の令和7年のモニタリングでも地上部は確認されなかった。

生育環境は、自生地及び移植時と同様に概ね林床植生が疎らな状況が維持されており、本種の生育環境として特に悪化しているような傾向はみられなかった。

ツチアケビ移植先の環境

ツチアケビ移植箇所の状況

なお、ツチアケビは移植元の自生地で、結実した1個体の生育が確認された。今後の移植にあたっては、今回の移植方法に加えて、「自生地及び移植候補地の照度、土壌水分、土壌pH等を測定・比較し、自生地と近い環境条件の移植候補地を選定すること」、また、本種はナラタケと共生関係にあることが知られている<sup>※3</sup>ため、「共生関係にあるナラタケの分布を考慮すること」などが挙げられる。

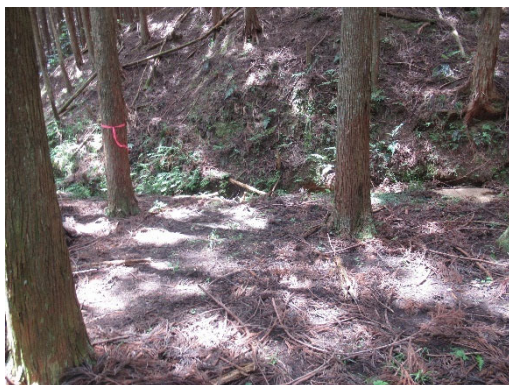
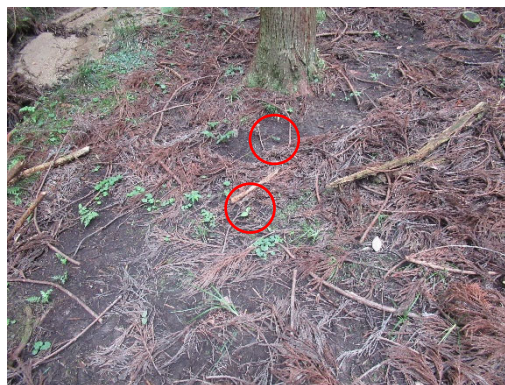
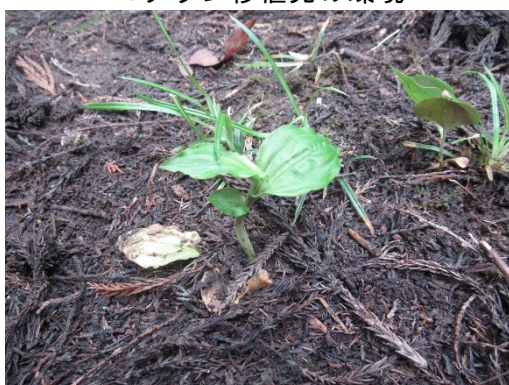
コ克蘭は、令和4年12月に移植した12個体のうち、約2年後の令和6年9月のモニタリングでは12個体すべての生育が確認されたが、約3年後の令和7年7月のモニタリングでは1個体が消失し、11個体が確認された。確認された個体の生育状況は、花茎は確認されなかったが、欠損や萎れのない健全な葉をつけた個体が多く、概ね良好であった。

コ克蘭移植先の環境

コ克蘭生育状況

健全なコ克蘭確認個体

欠損のあるコ克蘭確認個体

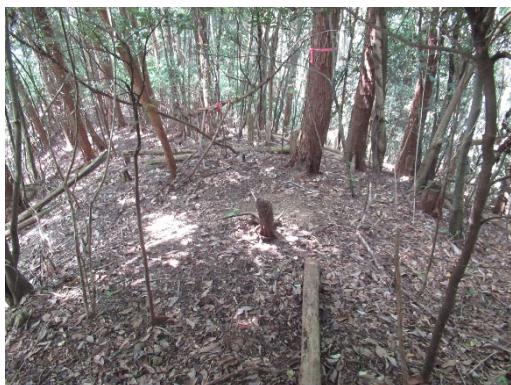
オオバノトンボソウは、令和4年12月に3個体移植し、約半年後の令和5年6月のモニタリングでは生育状況が良好な個体が1個体確認されていたが、約1年後の令和5年12月、約2年後の令和6年9月に続いて、約3年後の令和7年7月のモニタリングでは地上部は確認されなかった。

生育環境は、自生地及び移植時と同様に概ね林床植生が疎らな状況が維持されており、本種の生育環境として特に悪化しているような傾向はみられなかった。

オオバノトンボソウ移植先の環境

オオバノトンボソウ移植箇所の状況

今回の移植にあたっては、「移植元と類似した植生の林内に移植すること」「移植個体周辺の土を広く掘り取り、土ごと移植を行うこと」に加えて、「移植個体が共生している菌根菌の宿主となりえる切株や樹木の根も合わせて移植すること」といった方法により、菌根菌ごと移植するよう配慮したが、個体の定着には至らなかった。オオバノトンボソウやイチヤクソウについては林分ごとに異なった菌根菌と共生することで様々な林分環境に適応していることが示唆されている<sup>※1※2</sup>ことから、移植にあたっては、様々な環境のところに分散して移植することも考えられる。

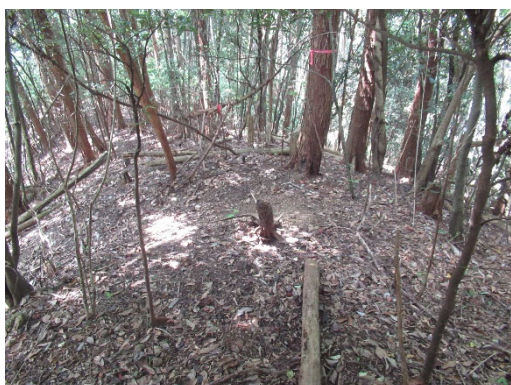
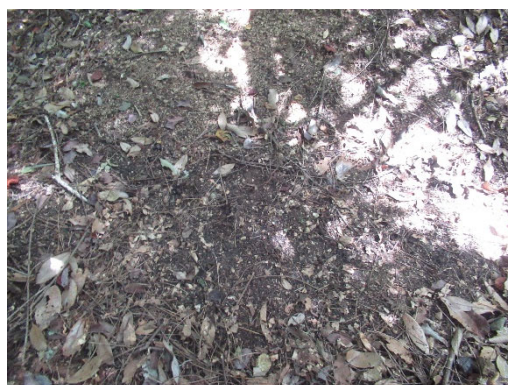
イチャクソウは、令和4年12月に6個体移植し、約半年後の令和5年6月のモニタリングでは生育状況が良好な個体が2個体、約1年後の令和5年12月のモニタリングでは生育状態が不良な個体が1個体確認されていたが、約2年後の令和6年9月に続き、約3年後の令和7年7月のモニタリングでも、移植個体の生育は確認されなかった。

生育環境は、自生地及び移植時と同様に概ね林床植生が疎らな状況が維持されており、本種の生育環境として特に悪化しているような傾向はみられなかった。

イチャクソウ移植先の環境

イチャクソウ移植箇所の状況

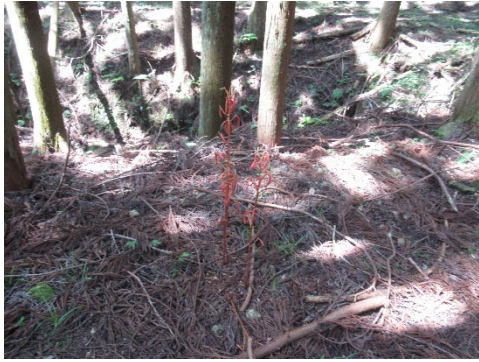
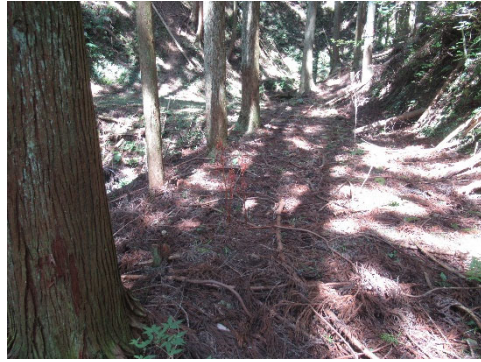
ツチアケビの自生個体

ツチアケビの自生地環境
