環境の保全のための措置の実施状況の報告書

徳本砕石工業株式会社 採石場拡張事業 環境影響評価

環境保全措置の実施状況報告書(第16回 令和3年2月28日)

徳本碎石工業株式会社 採石場拡張事業
環境影響評価 事後調査報告書

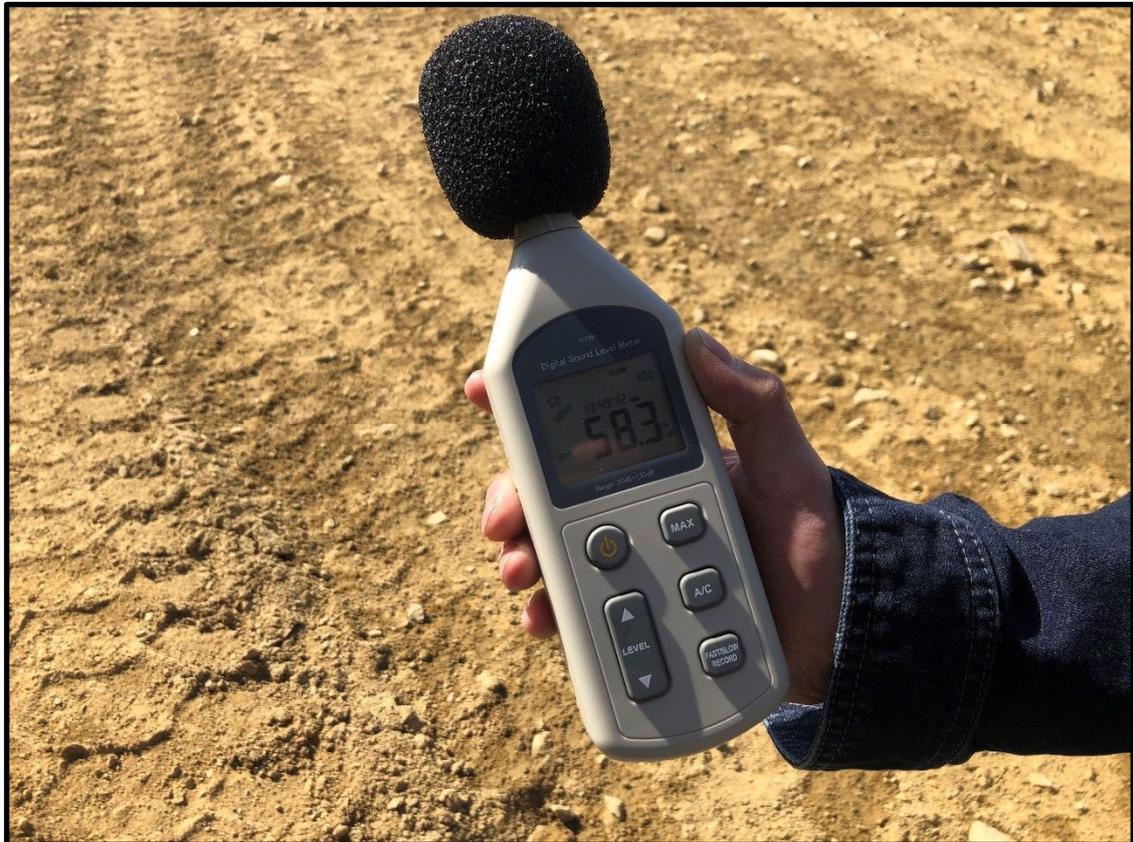
図-2 調査状況と結果

No.3 騒音測定地点において、発破を含む現場作業で発生する騒音レベルの最大値を測定したところ図-2 に示すように 58.3dB であり、これは特定工場の規制基準値(60dB)を下回る結果であった。

以上のことから、現時点における騒音レベルは、規制基準値を下回っていたことから、敷地境界に 2m の防音壁等を設置する環境保全措置を講ずるレベルではないと考えられる。

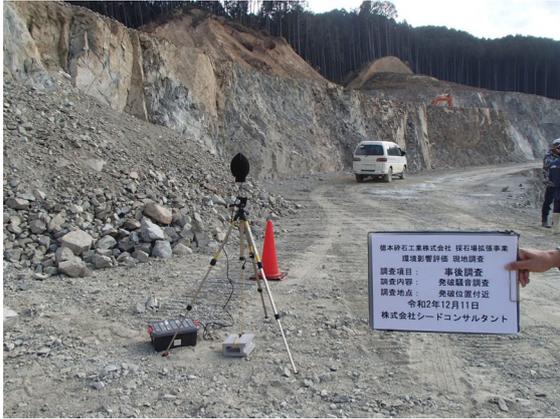
B 発破位置付近

図 2-3 発破騒音測定状況

騒音レベルの最大値は、発破位置付近で108.9dB、敷地境界No.1で58.6dBであり、敷地境界における特定工場の規制基準（60dB）を下回った。

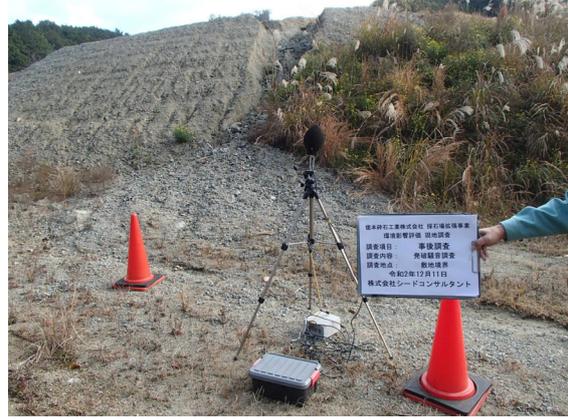
A 敷地境界 No. 1

発破騒音の調査結果は、敷地境界No. 1の騒音レベルの最大値（ L_{Amax} ）が58.6dBと敷地境界における特定工場の規制基準（60dB）を下回る結果であった。
