## 環境の保全のための措置の実施状況の報告書

## 徳本砕石工業株式会社 採石場拡張事業 環境影響評価

環境保全措置の実施状況報告書(第33回 令和7年5月31日)

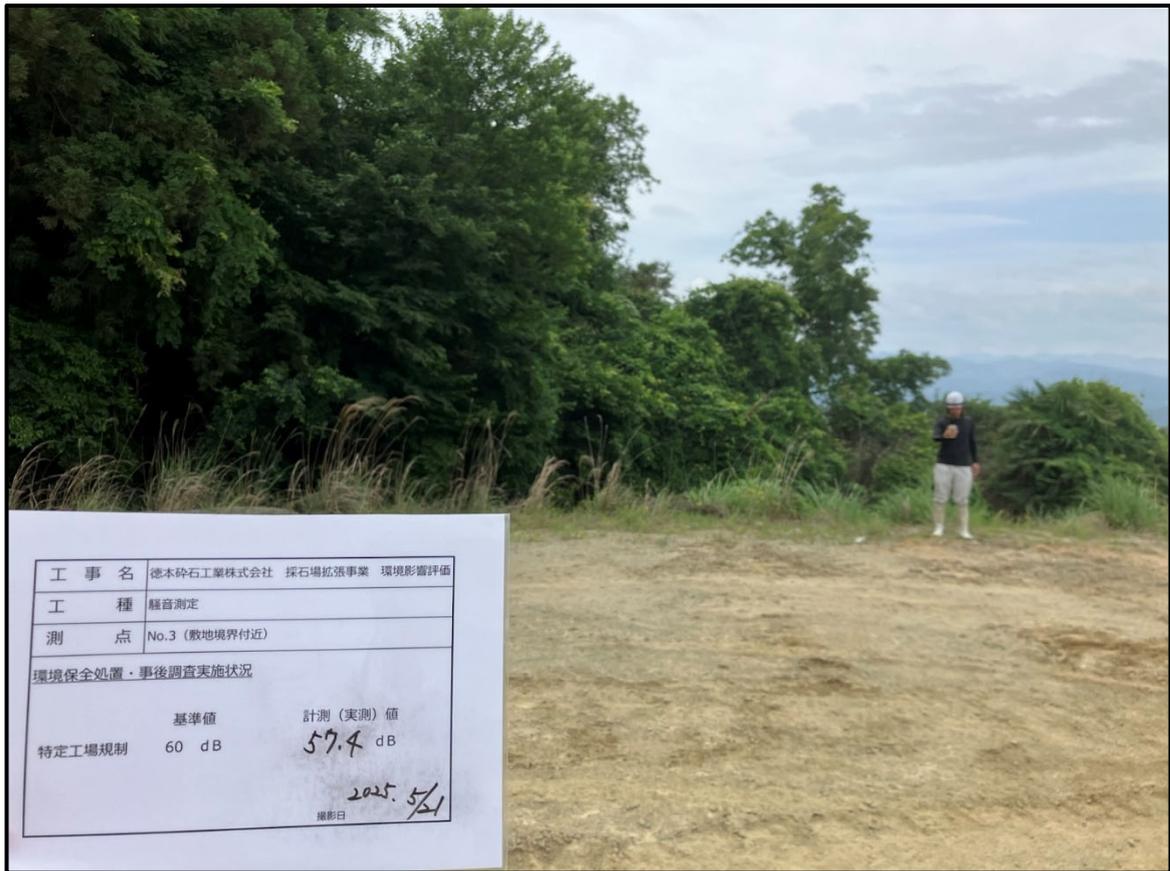
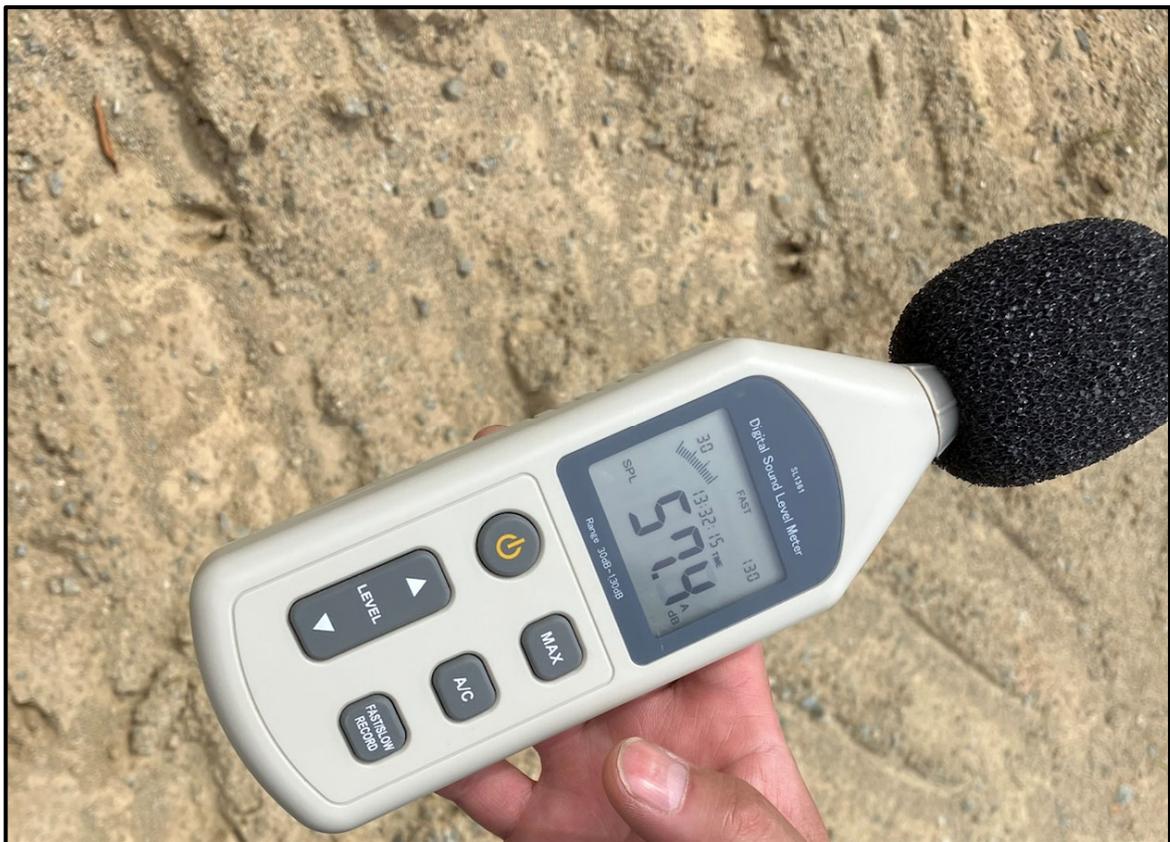
図-2 調査状況と結果

騒音測定は、積分型普通騒音計を用い騒音レベル最大値( $L_{Amax}$ )を測定した。

マイクロホンの高さ：地上1.2m

周波数重み特性：A特性

時間重み特性：F A S T

No.3 騒音測定地点において、発破を含む現場作業で発生する騒音レベルの最大値を測定したところ図-2 に示すように 57.4dB であり、これは特定工場の規制基準値(60dB)を下回る結果であった。

以上のことから、現時点における騒音レベルは、規制基準値を下回っていたことから、敷地境界に 2m の防音壁等を設置する環境保全措置を講ずるレベルではないと考えられる。

騒音測定の結果から、採石に伴う現場作業による騒音のレベルは、基準又は目標との整合が図られており、かつ、以下に示す環境保全措置を講じていることから、採石に伴う現場作業による騒音の影響は実行可能な範囲で低減されていると考えられる。
