## 環境の保全のための措置の実施状況の報告書

## 徳本砕石工業株式会社 採石場拡張事業 環境影響評価

環境保全措置の実施状況報告書(第38回 令和8年8月31日)

徳本砕石工業株式会社 採石場拡張事業  
環境影響評価 事後調査報告書

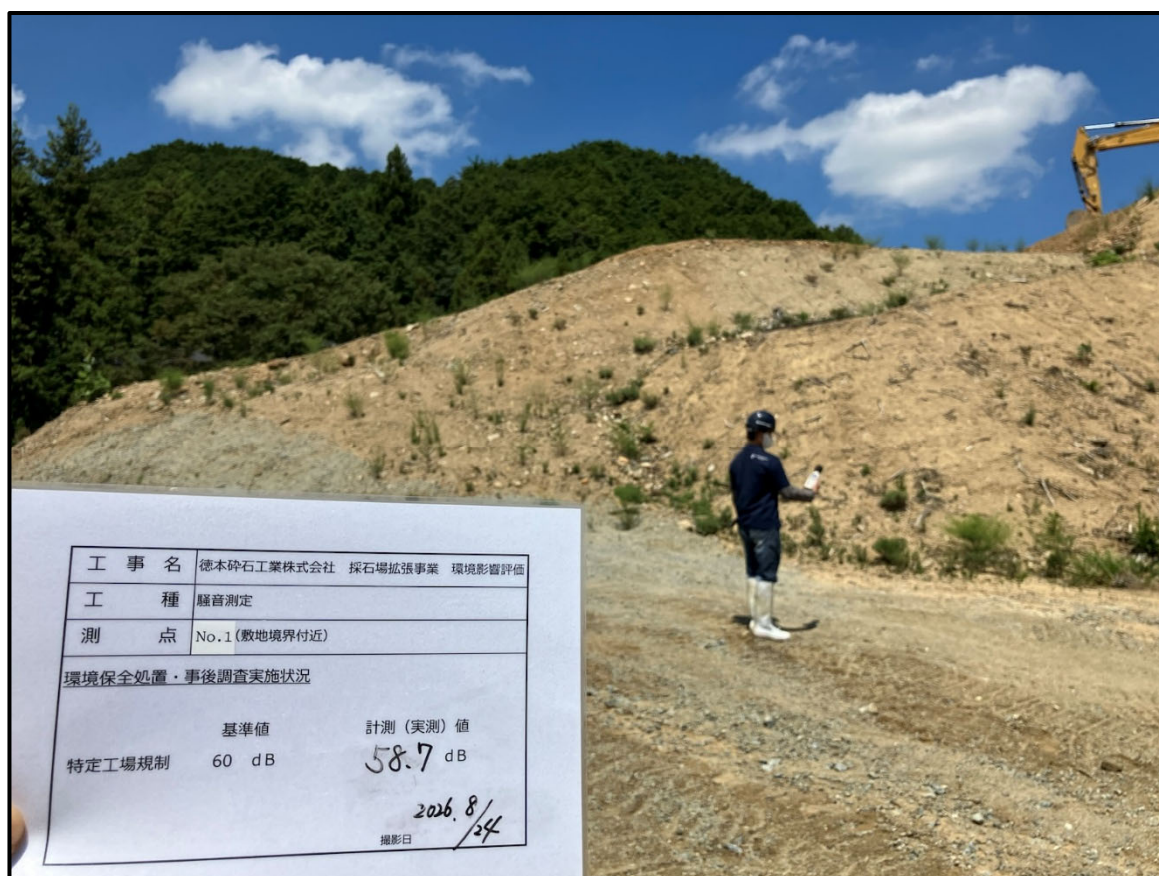
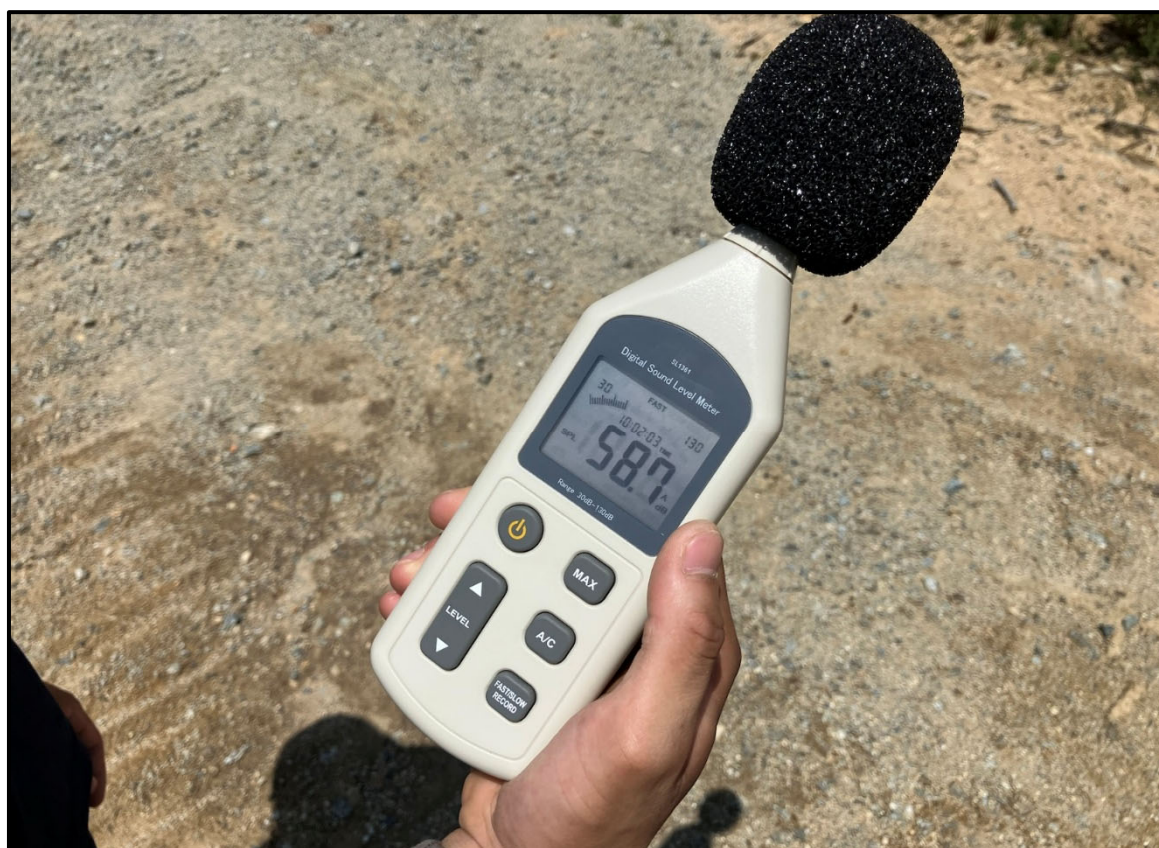
図-2 調査状況と結果 (No. 1騒音測定地点)

No.1 地点周辺では、残壁を設置しながら採掘している。

No.1 騒音測定地点において、発破を含む現場作業で発生する騒音レベルの最大値を測定したところ図-2 に示すように 58.7dB であり、これは特定工場の規制基準値(60dB)を下回る結果であった。

以上のことから、現時点における騒音レベルは、規制基準値を下回っていたことから、敷地境界に防音壁等を設置する環境保全措置を講ずるレベルではないと考えられる。

騒音測定の結果から、採石に伴う現場作業による騒音のレベルは、基準又は目標との整合が図られており、かつ、以下に示す環境保全措置を講じていることから、採石に伴う現場作業による騒音の影響は実行可能な範囲で低減されていると考えられる。

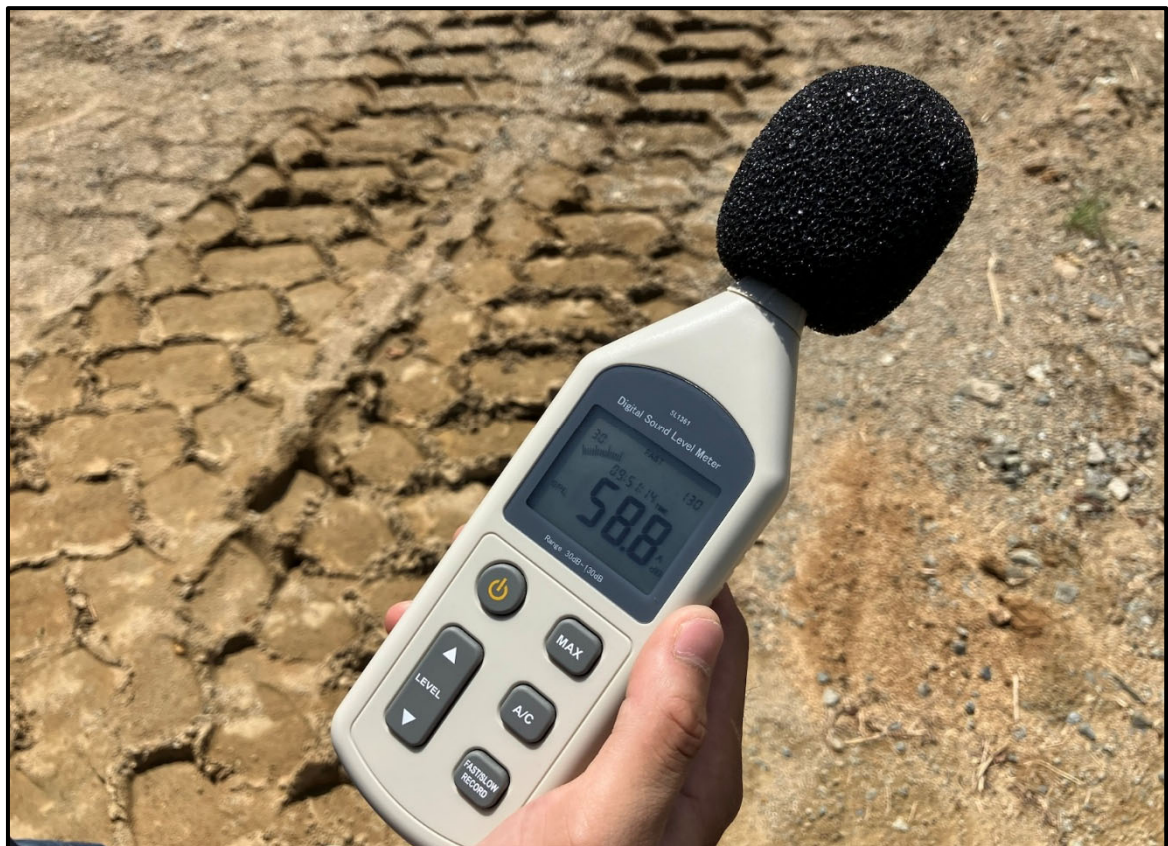
図-3 調査状況と結果 (No. 3騒音測定地点)

また、No.3 騒音測定地点において、発破を含む現場作業で発生する騒音レベルの最大値を測定したところ図-3 に示すように 58.8dB であり、これは特定工場の規制基準値(60dB)を下回る結果であった。
